NOTIFICATION DE SÛRETÉ

Système de radiographie digitale SHIMADZU SAFIRE 17

Matériovigilance: ANSM 201504468 SAFIRE 17

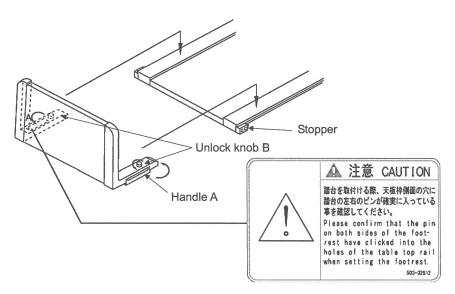
Fig. 3-1

Verifier que le repose pieds est bien fixé et bloqué.

S'il est mal fixé, le repose pied peut se détacher. Faire glisser le repose pieds d'avant en arrière pour vérifier qu'il est solidement fixé. Le repose pied peut se détacher par le poids du patient et provoquer des blessures.

- Tirer le bouton B vers l'extérieur pour débloquer la poignée A.
- 2. Tirer la poignée A vers l'extérieur.
- Placer le repose pieds dans les rails du plateau.
- Repousser la poignée A et le bouton B.
- 5. Faire glisser le repose pied sur les rails jusqu'à ce que les ergots de la poignée A soit enclenchés dans les orifices des rails. La position du repose pieds est modifiable en fonction du patient.
